# VACCEA ANUARIO

Núm. 17, 2024

# El puente del Mercado y la torre del Agua de Peñafiel. Una historia azarosa

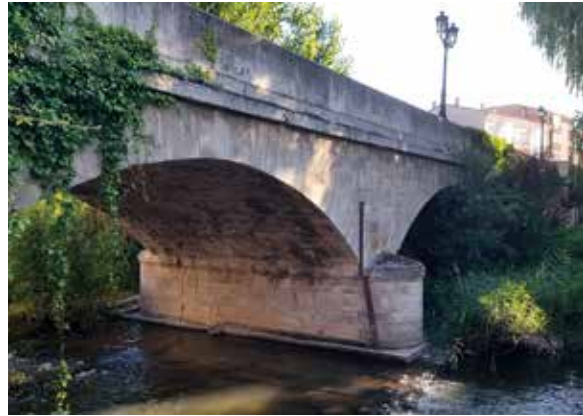
Fig. 6. Vista del puente en la actualidad, aguas abajo (fotografía de Juan José Moral Daza).

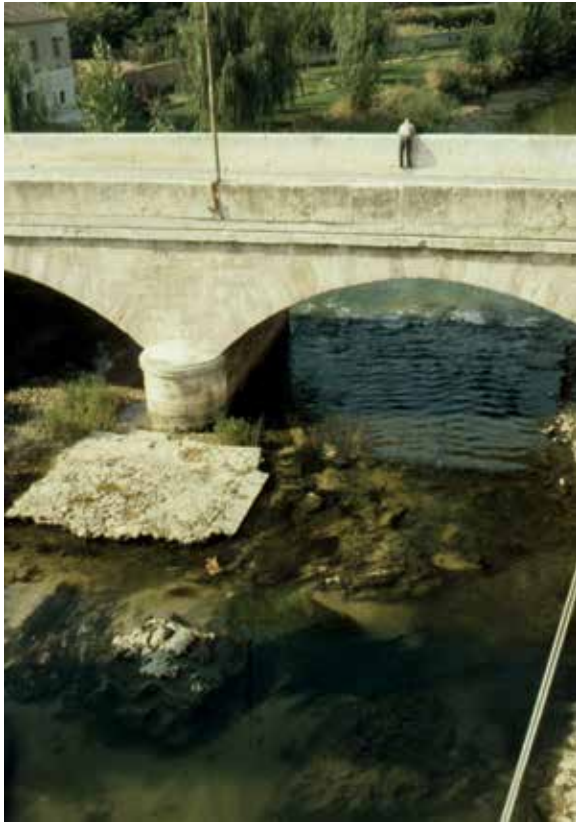
Fig. 7. El puente nuevo, aguas arriba, 1988. Vemos la cepa de la 2.ª pila del puente anterior (fotografía de Juan José Moral Daza).

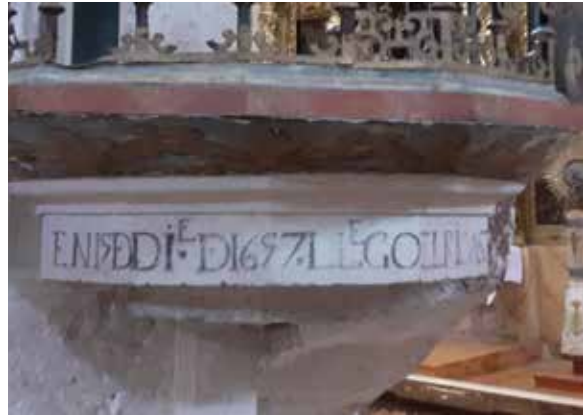
Fig. 8. Ménsula que sostiene el púlpito de San Miguel de Rehojo. El rótulo alude a la gran riada del 15 de diciembre de 1657.

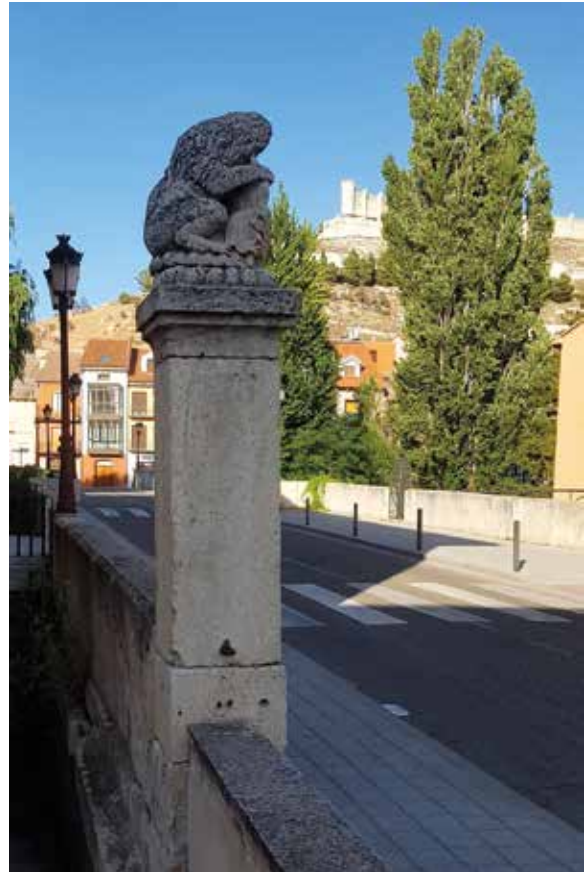
Fig. 9. Columna de la Leona. Remata el muro de la manguardía, aguas abajo, por la parte del Mercado. La cartela tuvo el rótulo «Reinando Carlos III». Y fecha: «1785». Finalizado el puente actual, se borró la inscripción anterior y se colocó sólo la fecha de «1864» (fotografía de Juan José Moral Daza).

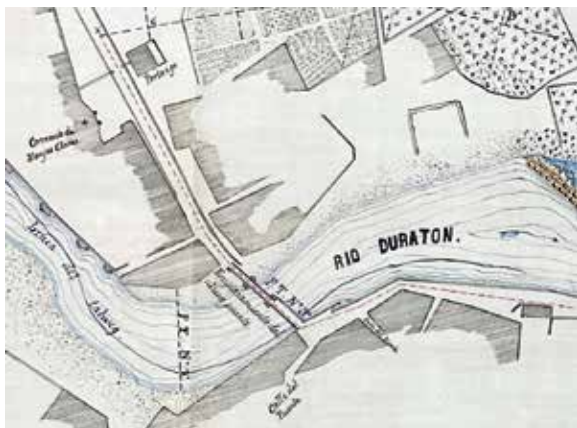
Fig. 16. Detalle del plano del emplazamiento del nuevo puente y vista del entorno, por Antonio Borregón, 1861.

El 6 de febrero de 1861, la Dirección General de Obras Públicas había ordenado a la Jefatura de Valladolid que procediese a la formación de un proyecto definitivo para la construcción de un puente nuevo. Se encomienda la tarea a Antonio Borregón, ingeniero 1.º, quien también se hace cargo de la dirección de obra (fig. 14). Como datos curiosos a reseñar —según el proyecto—: la piedra se ha de traer de las canteras de Lanraso y Valdelaiño (Peñañiel); la cal común, de los «tejares de Peñañiel e inmediaciones»; la cal hidráulica, de Alar del Rey; las maderas de calidad, de Soria. En cuanto al emplazamiento, después de estudiar varias opciones, se opta por erigirlo a sólo 1 m, aguas abajo, del anterior. El contratista es Máximo Alonso San José. La obra dura casi dos años: del 10 de octubre de 1862 al 10 de septiembre del 1864. Su importe líquido asciende a 627 410,98 reales<sup>66</sup> (figs. 15 y 16).
